PER ACCOMODARE LI MURI ANTICHI  
STORIA RESTAURO STRUTTURA PER CARLO BAGGIO

## Architetti e capomastri: una sinergia indispensabile

### *Il muro di palazzo Stroganoff*

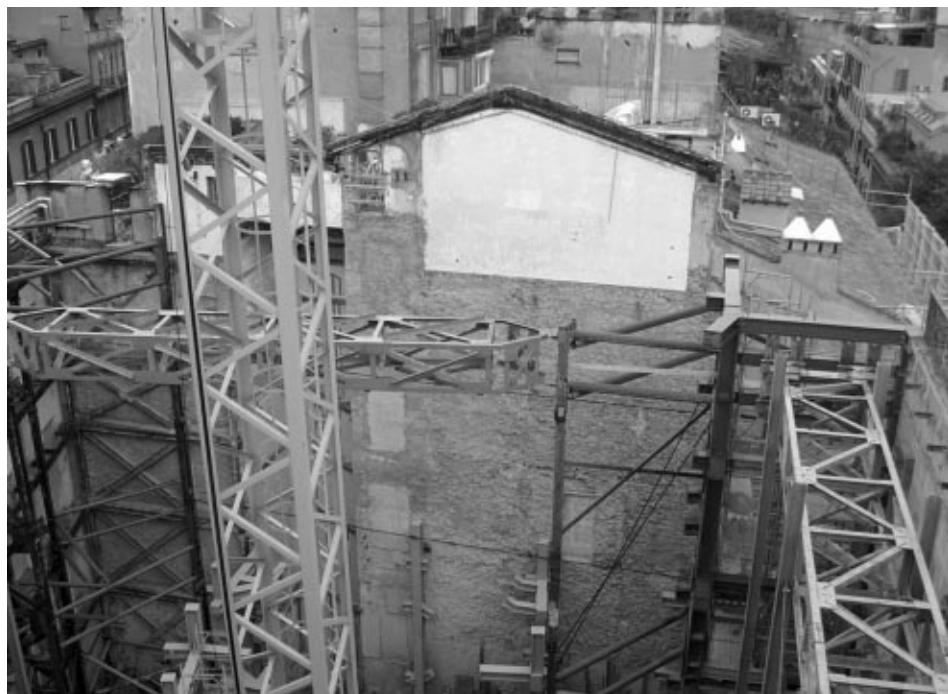
66. Scorcio del fianco di palazzo Stroganoff verso il cantiere con a destra la facciata interna della "casa dei Preti", a sinistra è visibile la porzione di struttura in calcestruzzo armato realizzato incidendo in profondità la muratura rimossa mediante taglio con sega diamantata. In fase di montaggio la struttura metallica della nuova Bibliotheca in accostamento al muro. Foto Studio Da Gai

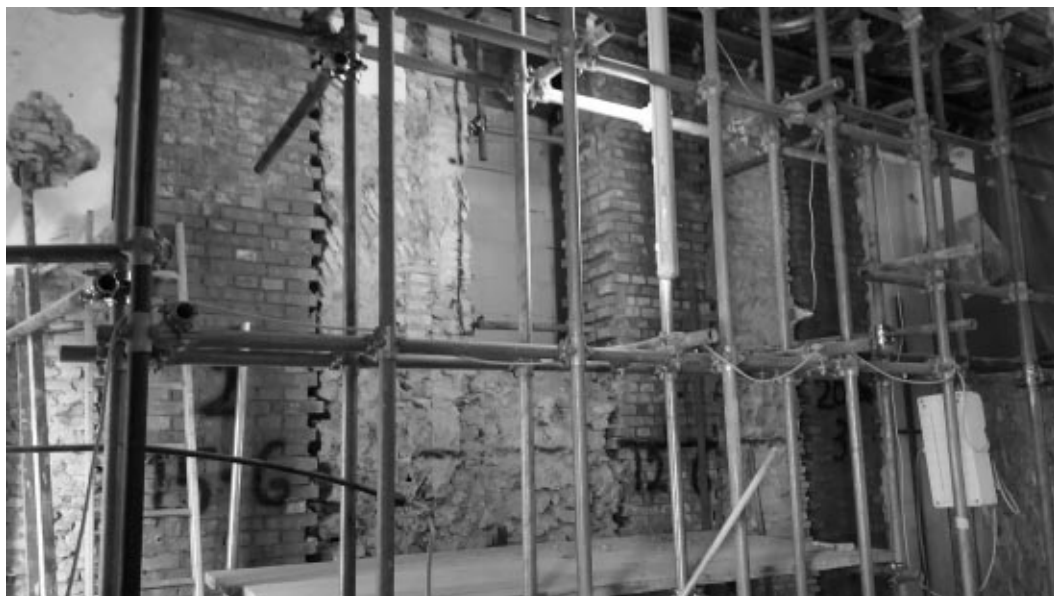
71. Una successione di cantieri realizzati, da realizzare e in via di smontaggio dietro le puntellature dell'ambiente. Le opere sono state eseguite in spazi ristrettissimi. Foto Studio Da Gai

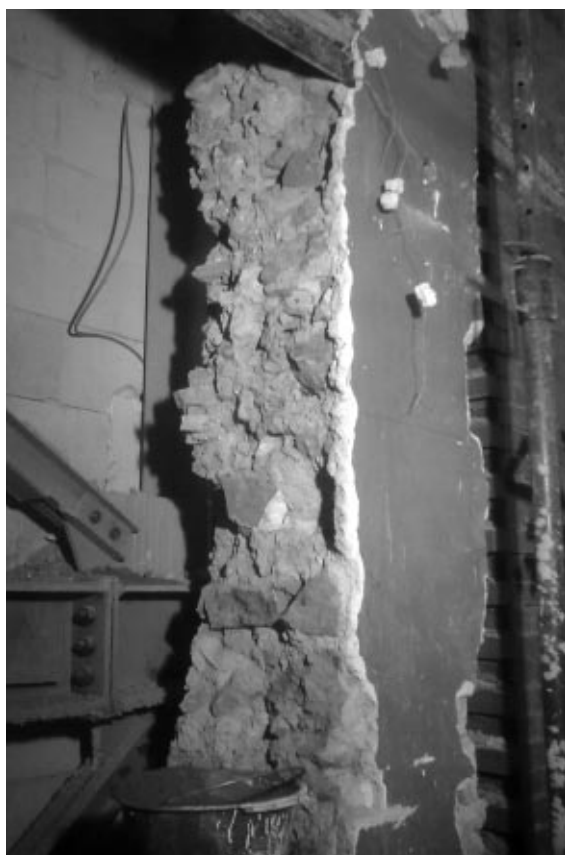
70. La sezione muraria disordinata dopo la demolizione di un cantiere del primo piano. A sinistra la struttura metallica e il muro interno della nuova biblioteca, a destra un tratto di muro di un cantiere successivo e ancora a destra nascosto da un puntello un cantiere già completato. Foto Studio Da Gai

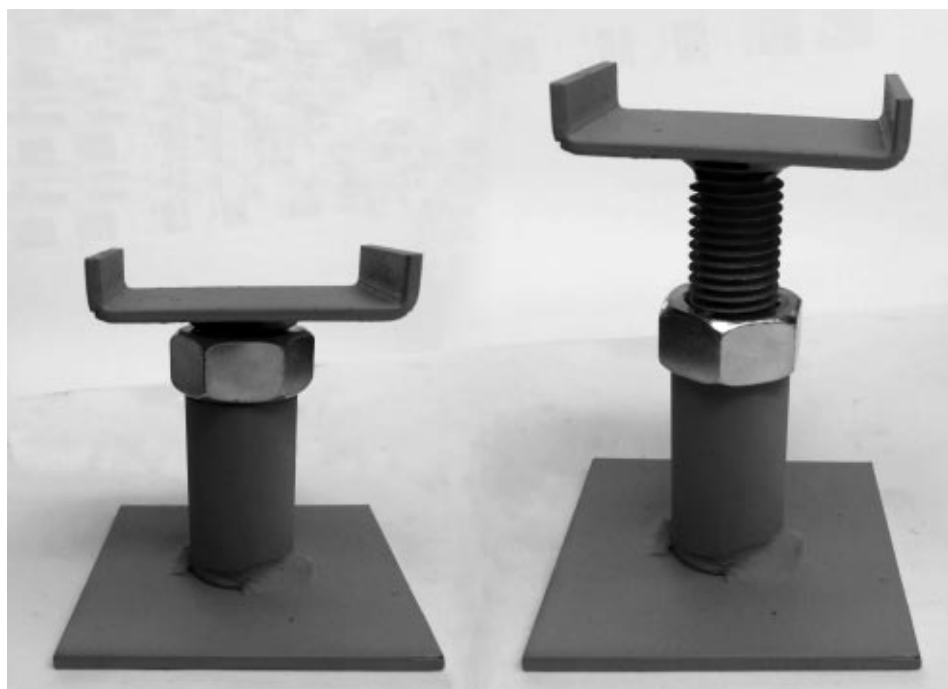
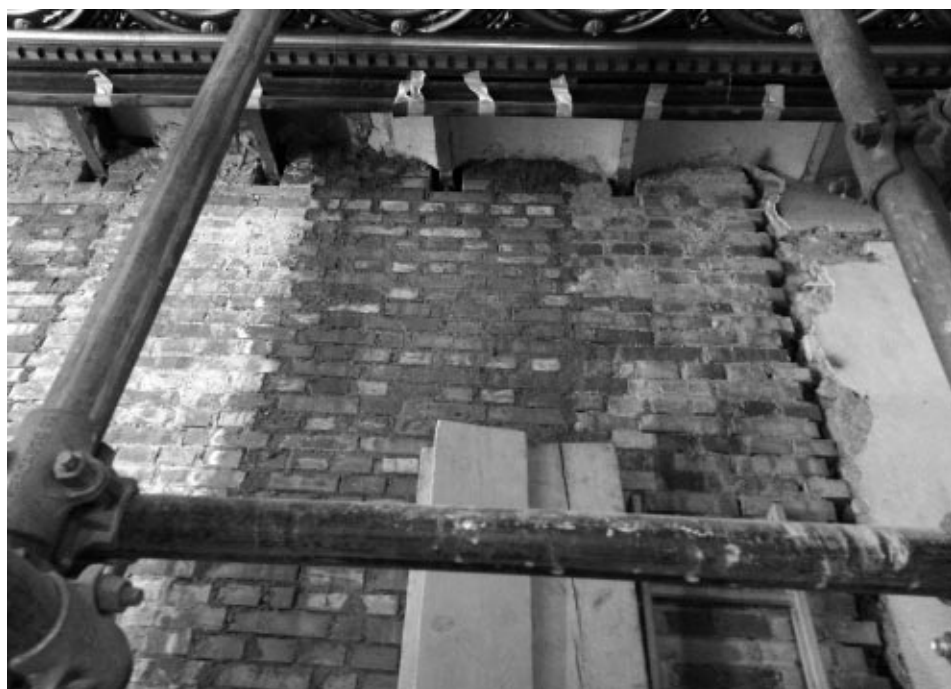
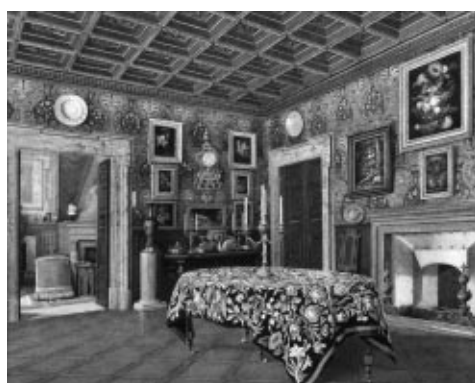
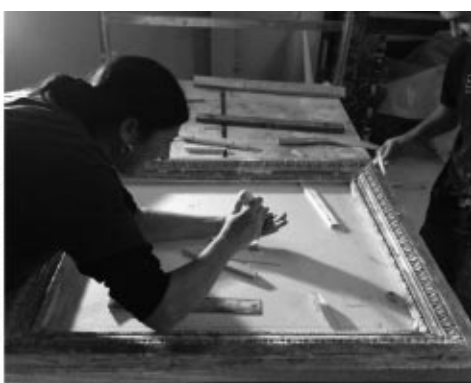
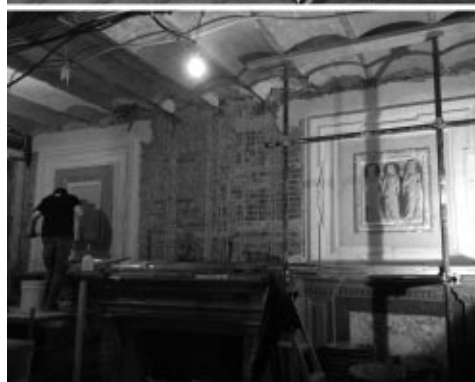
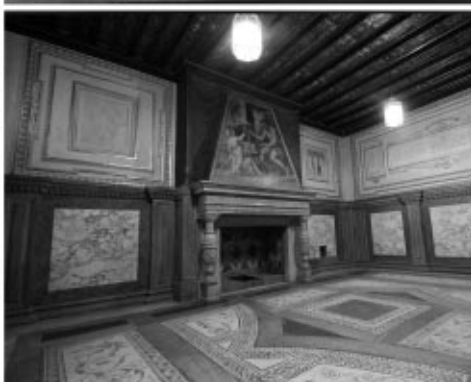
74. La basetta metallica estensibile realizzata per appoggiare l'ala inferiore delle putrelle dei solai dopo il ritiro delle malte e l'applicazione del carico totale per evitare abbassamenti. Foto Studio Da Gai
75. I tratti di muro sostituiti con le putrelle del solaio bloccate dai puntelli in attesa del ritiro della muratura. Si vedono gli alloggiamenti per le basette estensibili per incalzare le putrelle al termine delle opere. Foto Studio Da Gai
- 76a-d. a: Fedor Petrovič Reyman, *Vista interna dell'ambiente al primo piano con gli arredi al tempo dello Stroganoff*, 1910, acquarello su carta (s'intravede nella seconda stanza la parete nella sua configurazione originale). Firenze, Collezione privata; b: fasi del restauro post distacco; c: fase di rimontaggio sul nuovo muro; d: la parete al termine dei lavori. Foto Studio Da Gai

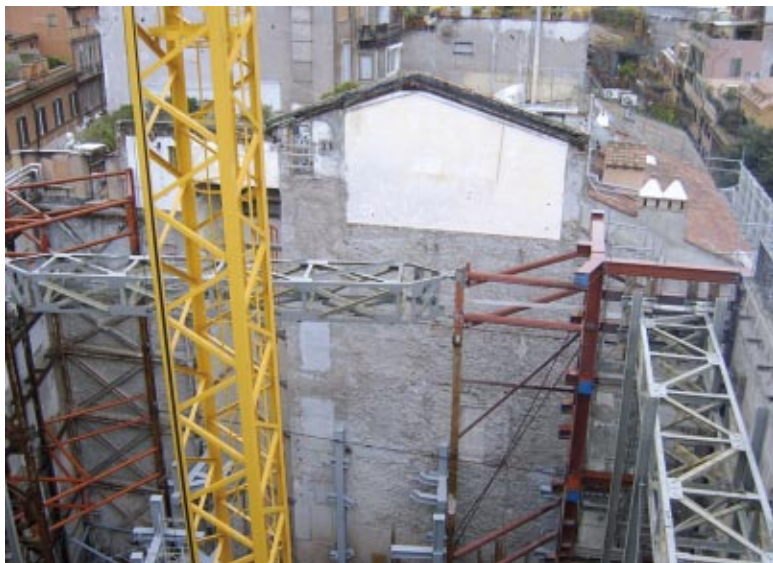
- xiv. Nell'elaborazione grafica il montaggio "atemporale" realizzato con la finalità di indicare la consistenza attuale del Max-Planck Institut – Bibliotheca Hertziana attraverso le acquisizioni nel tempo: a partire da piazza Trinità la parte terminale del palazzo con i lavori di trasformazione fatti eseguire da H. Hertz nel primo decennio del Novecento (Roma, Archivio Storico Capitolino, Titolo 54, prot. 16933/1907); il palazzo Zuccari con il suo giardino (G. Marini, 1829, cit. in nota 7); la "casa dei Preti" (1756, cit. in nota 7) e la casa Rosa (cfr. fig. 59). Al di sotto dell'elaborazione grafica la configurazione attuale
- xv. Il fianco di palazzo Stroganoff dopo lo smontaggio della vecchia Bibliotheca Hertziana e i puntellamenti: sul muro è stata applicata una sbruffatura di malta, ma sono visibili alcune aperture murate. Foto Studio Da Gai

sibile anche il prospetto verso il giardino, anch'esso mostrato prima che gli venisse addossato, nei decenni successivi, il fabbricato della biblioteca; ancora a destra, un'interruzione muraria lascia intravedere un piccolo tratto di facciata di uno stabile dalla parte opposta di strada Felice (oggi Hotel de la Ville) e sempre a destra è riconoscibile il rustico della porzione posteriore dell'alto muro che chiudeva il giardino dello Zuccari, sempre verso strada Felice. Sul fronte di strada Gregoriana è individuabile la parte sommitale dello stretto edificio di una sola campata e di colore bianco, cosiddetto "casa dei Preti", di cui oggi sopravvive solo il fronte; alla sua destra, con il tetto leggermente più basso, la casa che fu di Salvator Rosa (fig. 63, tav. XIV)<sup>7</sup>.

Il lascito comprendeva sia il palazzo Zuccari sia l'area del giardino occupato dal lato su via Sistina da uno stretto fabbricato con una facciata molto più alta di esso, presumibilmente residuo di un progetto lasciato interrotto e della quale emergeva, dal tetto, il lato rustico verso il terreno (cfr. fig. 57). Il fianco opposto del giardino era invece chiuso dal già citato stretto fabbricato, la “casa dei Preti”, che si estendeva da via Gregoriana a via Sistina (fig. 63, tav. XIV).

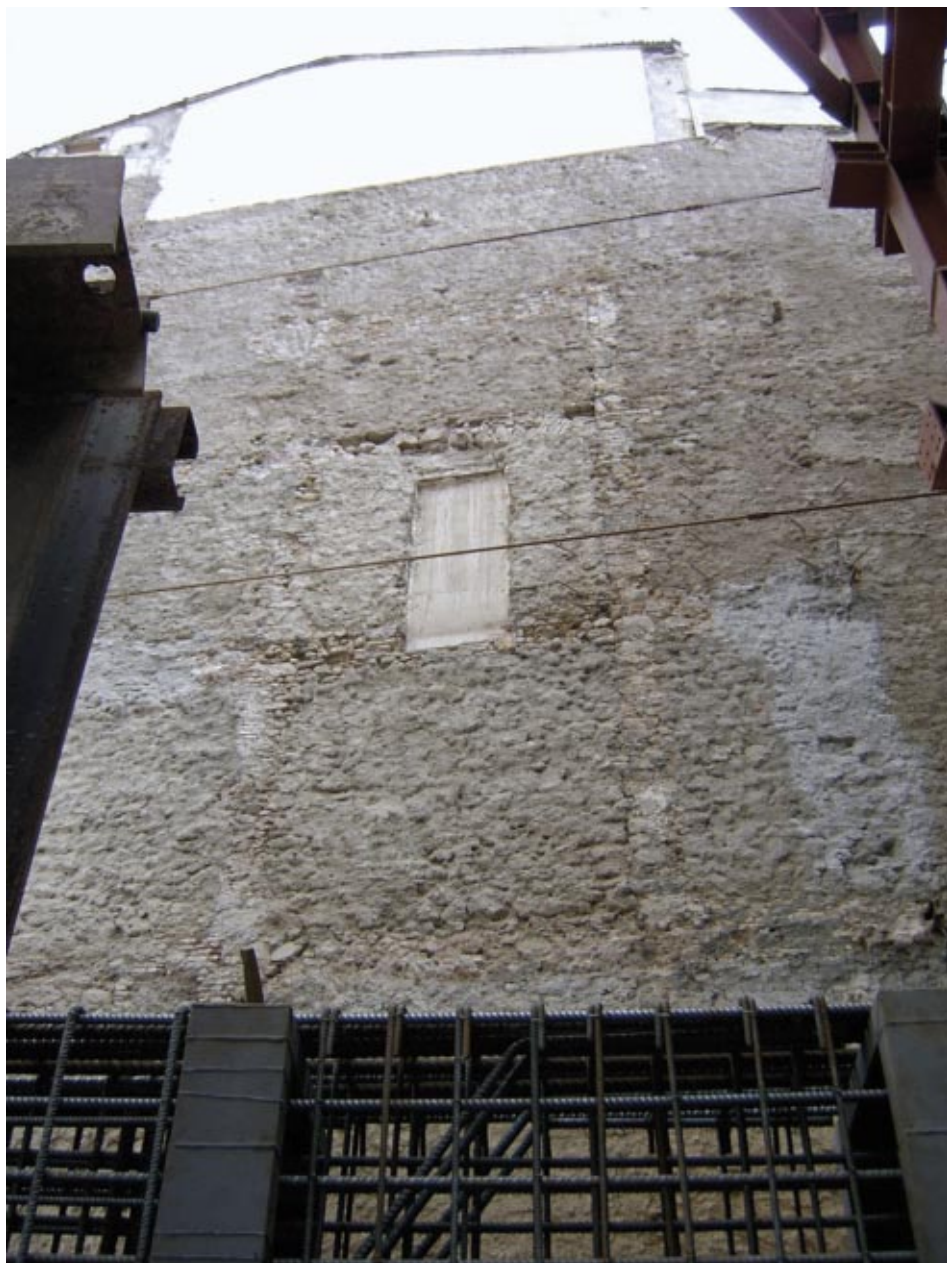
xvi. La porzione del fianco di palazzo Stroganoff a seguito dello smontaggio della vecchia Bibliotheca Hertziana e dopo l'esecuzione di una prima sbruffatura per il bloccaggio delle pietre mostra drammaticamente la sua fattura scadente. Foto Studio Da Gai

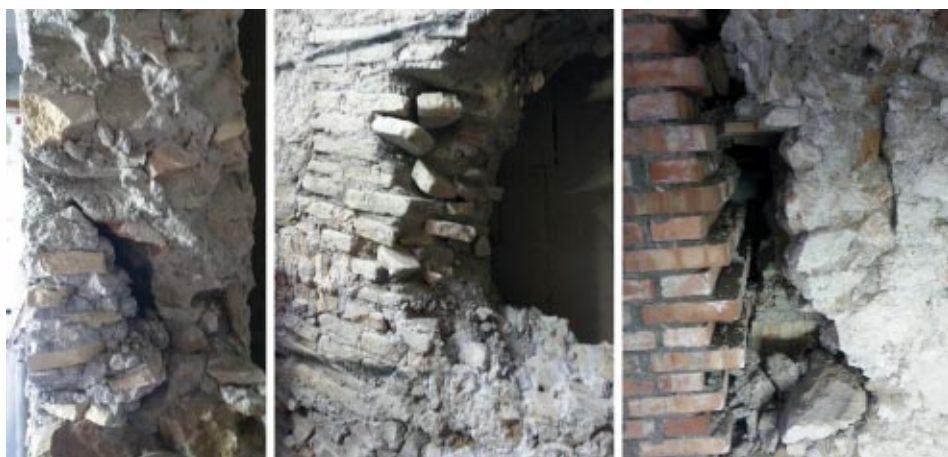
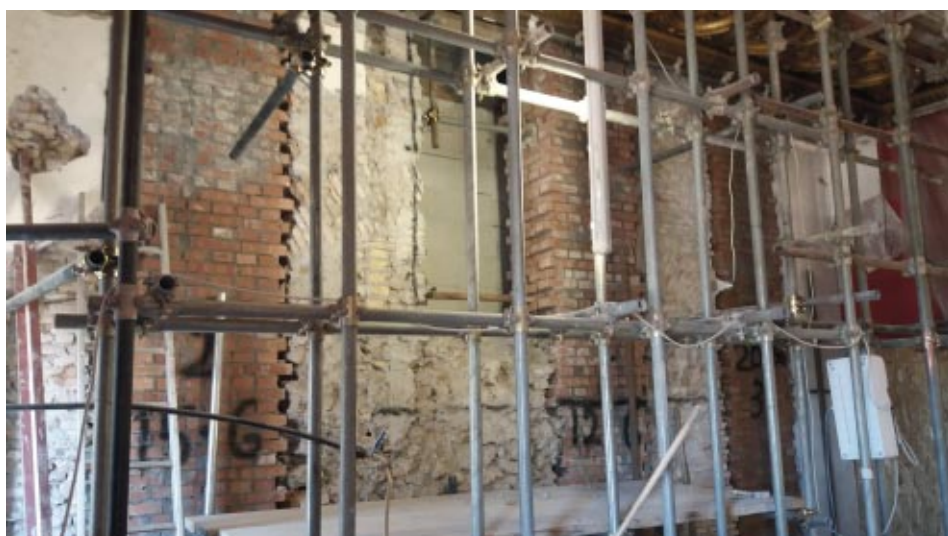
carichi superiori, era costituita da piccolo pezzame di tufo e da malta poco tenace (fig. 69, tav. XVII).

- XVII. Sequenza di esempi della muratura rimossa: sono evidenti i rincocchi eseguiti approssimativamente, i vuoti murari e la sezione, già ridotta, ulteriormente resecata, il disordine murario e la sua disomogeneità, oltre dettaglio dell'accostamento tra la vecchia e la nuova muratura. Foto Studio Da Gai

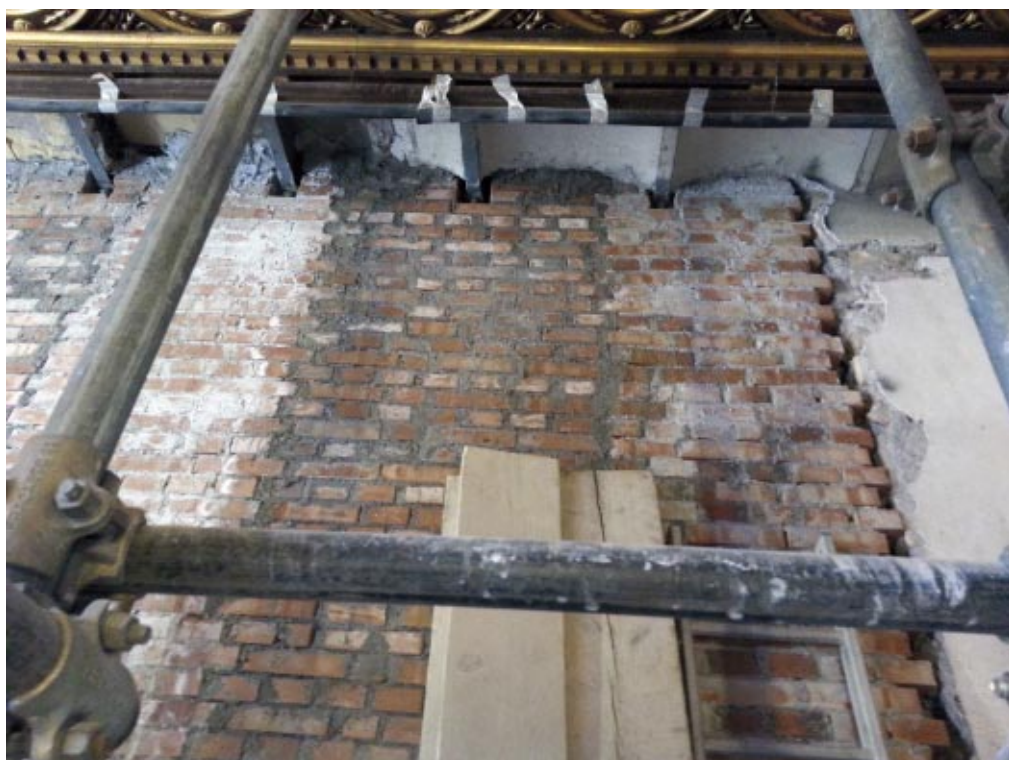
XXI. I tratti di muro sostituiti con le putrelle del solaio bloccate dai puntelli in attesa del ritiro della muratura. Si vedono gli alloggiamenti per le basette estensibili per incalzare le putrelle al termine delle opere. Foto Studio Da Gai

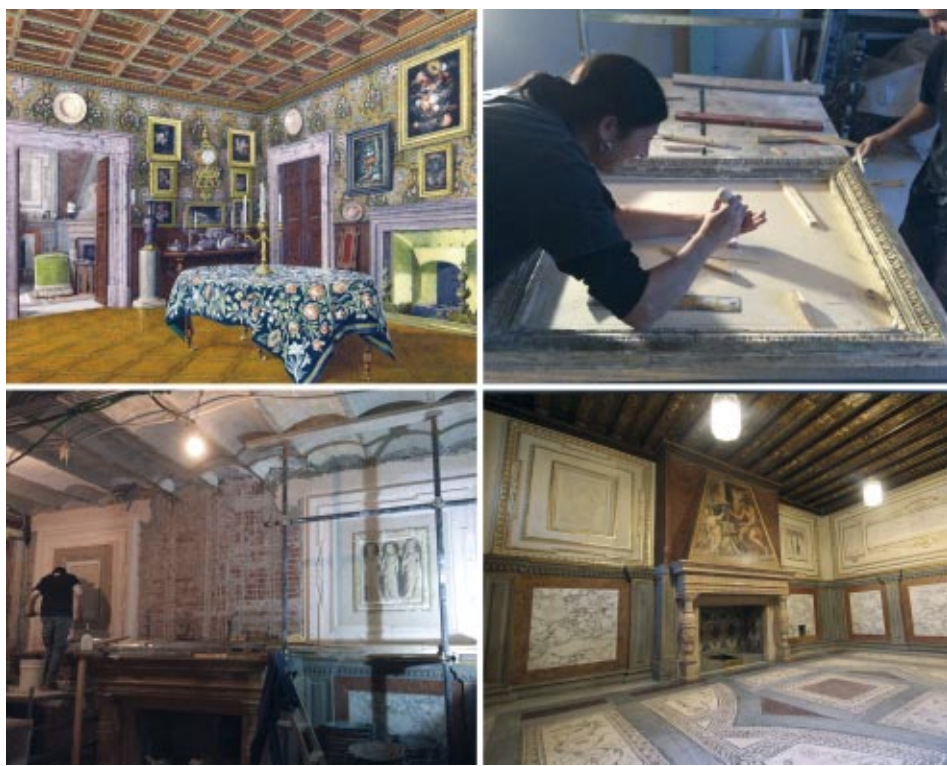
XXIIa-d. a: Fedor Petrovič Reyman, *Vista interna dell'ambiente al primo piano con gli arredi al tempo dello Stroganoff*, 1910, acquarello su carta (s'intravede nella seconda stanza la parete nella sua configurazione originale). Firenze, Collezione privata; b: fasi del restauro post distacco; c: fase di rimontaggio sul nuovo muro; d: la parete al termine dei lavori. Foto Studio Da Gai
